案内表示のバリアフリー化

鈴木 邦和 津田 貴
武田 昌利

本稿では、学校施設バリアフリー化の取組みとして、特別支援学校の案内表示及びピクトグラムの検討について紹介する。

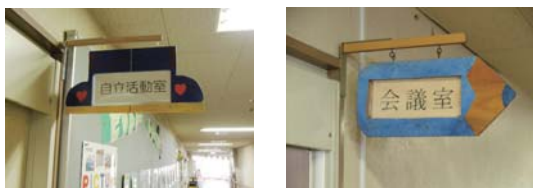
写真2 教室名を示すドア表示

一部の教室ではドア表示に、教室で行っている活動

をイメージさせる表示と文字情報（漢字）による室名表記を用いていた(写真2)。しかし、大半の教室は文字情報のみによる室名表記であった。
