ベルトユニットを交換する

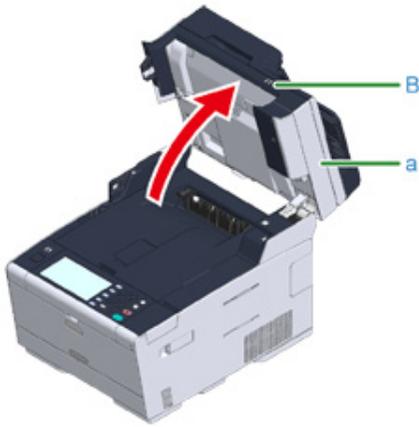
2 取っ手部 (B) を持ちスキャナーユニット (a) を完全に開きます。

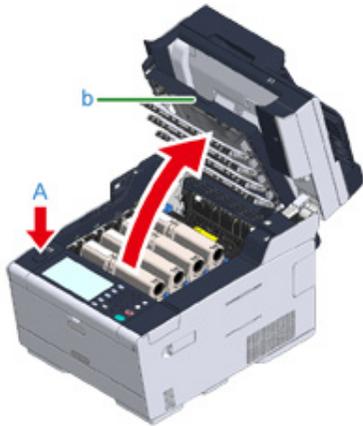
3 オープンボタン (A) を押して、本体排紙トレイ (b) を「カチッ」と音がするまで開きます。

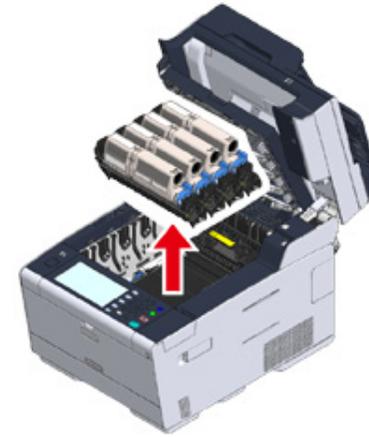
4 4本のイメージドラムをすべて取り出して、平らな台の上に置きます。

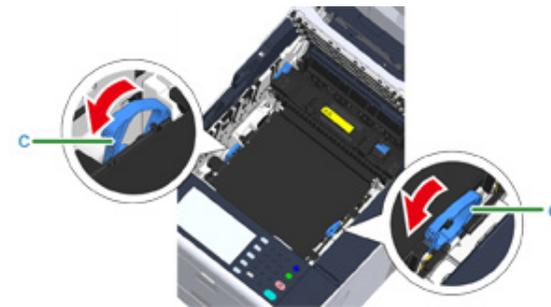
6 ベルトユニットの左右のロックレバー (c) を手前側に回し、ロックを解除します。

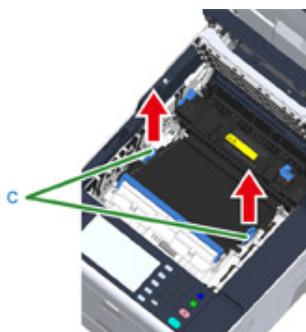
7 ロックレバー (c) を持ってベルトユニットを取り出します。

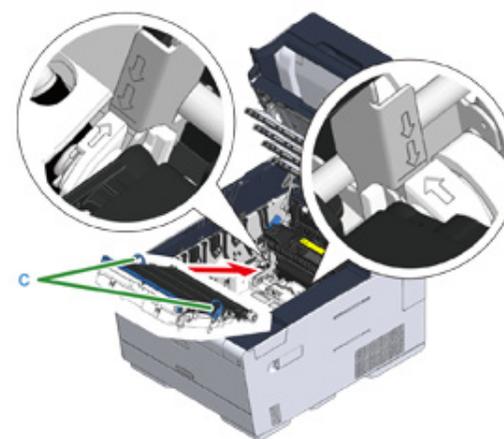
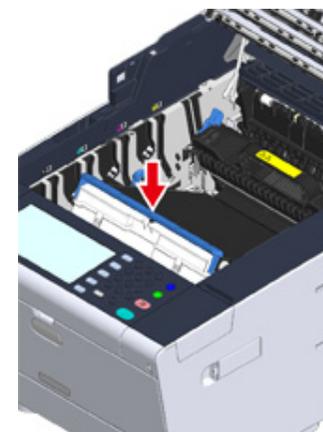
8 新しいベルトユニットのロックレバー (c) を持ち、本機にセットします。

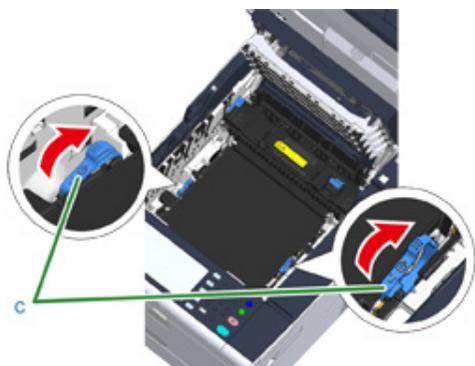
9 ベルトユニットの左右のロックレバー (c) を奥側に回します。

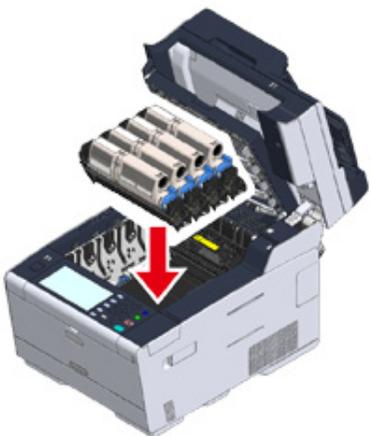
10 取り出した4本のイメージドラムを本機に戻します。

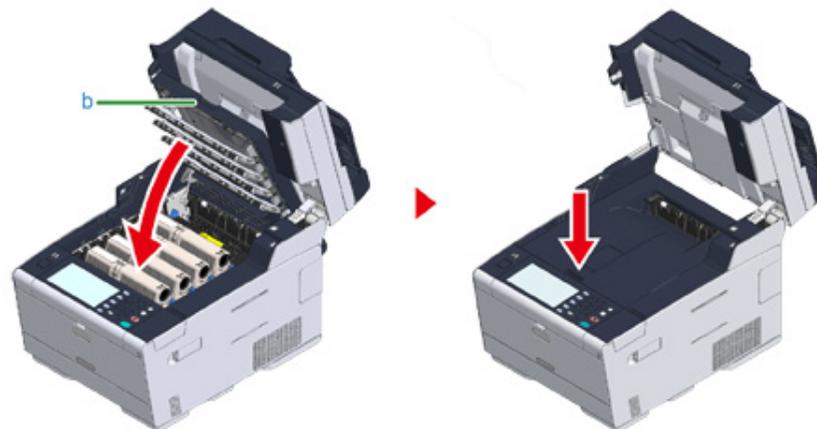
11 本体排紙トレイ (b) をゆっくり閉じ、中央部を押してロックしたことを確認します。

本体排紙トレイを閉じるときは、LEDヘッドを触らないでください。

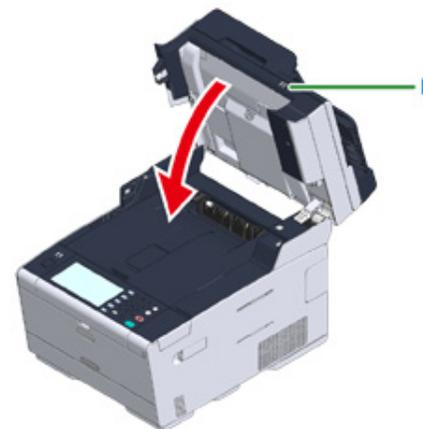
12 取っ手部 (B) を持ちスキャナーユニットを閉じます。
