ベルトユニットを交換する

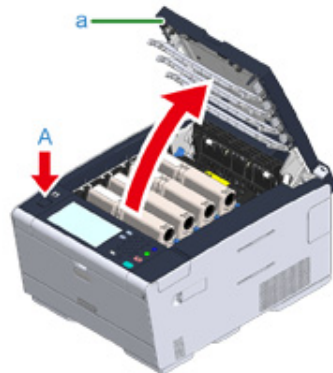
2 オープンボタン (A) を押して、本体排紙トレイ (a) を開きます。

定着器は高温になっていますので、触らないでください。

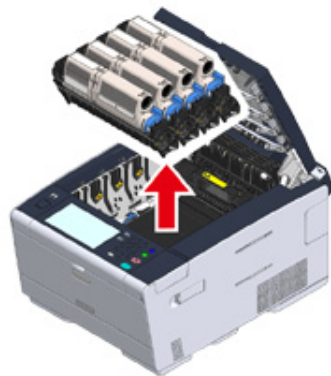
3 4本のイメージドラムをすべて取り出して、平らな台の上に置きます。

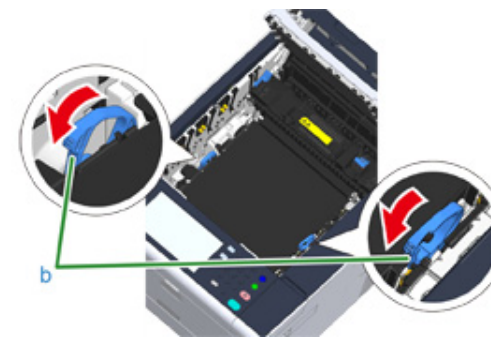
5 ベルトユニット左右のロックレバー (b) を手前側に回し、ロックを解除します。

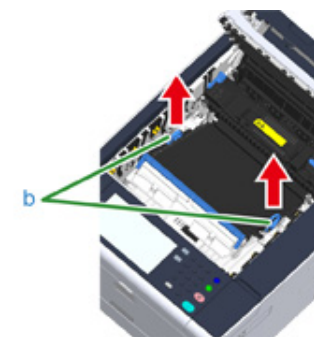
6 ロックレバー (b) を持ってベルトユニットを取り出します。

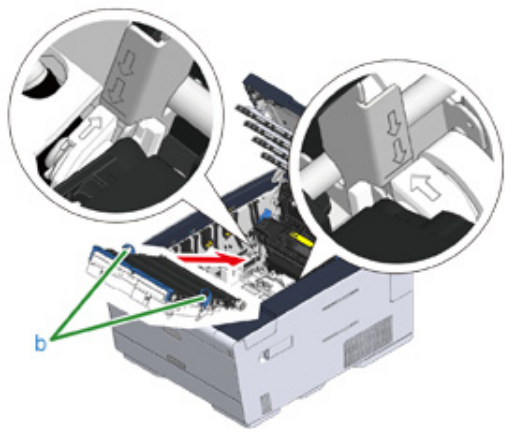
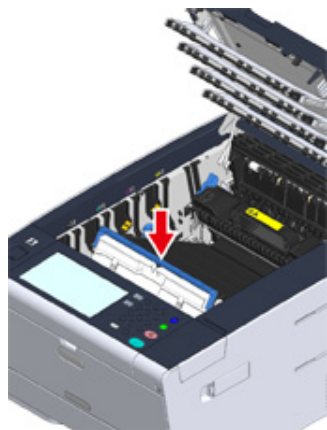
7 新しいベルトユニットのロックレバー (b) を持ち、本機にセットします。

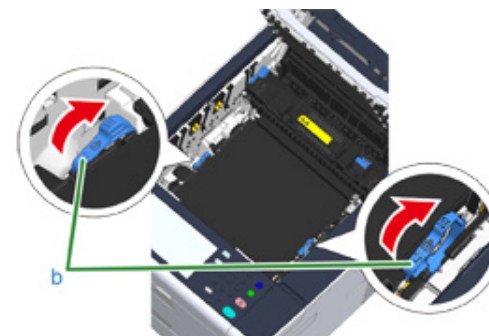
8 ベルトユニット左右のロックレバー (b) を奥側に回します。

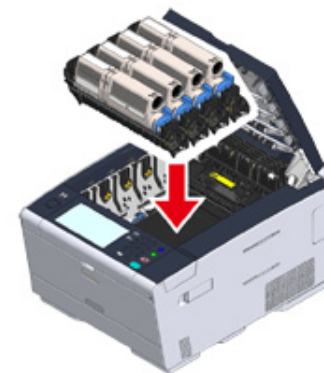
9 取り出した4本のイメージドラムを本機に戻します。

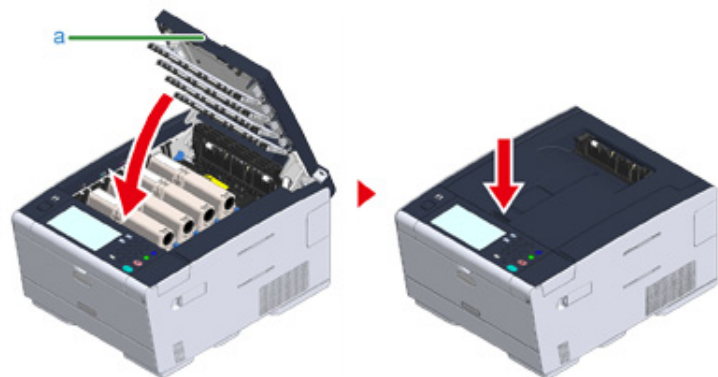
10 本体排紙トレイ (a) をゆっくり閉じ、中央部を押してロックしたことを確認します。

本体排紙トレイを閉じるときは、LEDヘッドを触らないでください。
