ベルトユニットの寿命

ベルトユニットを交換する

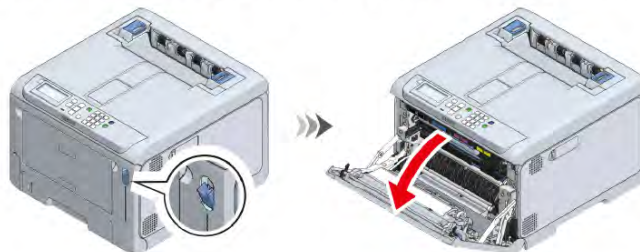
- 1 フロントカバーオープンレバー（青）を引き、フロントカバーを開けます。

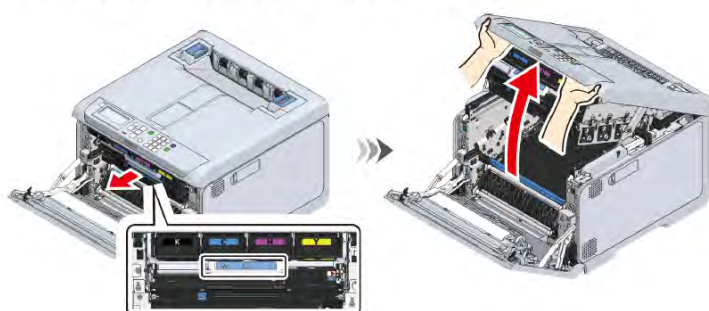
- 2 L2 レバーを引き、本体排紙トレイを止まる位置まで上げます。

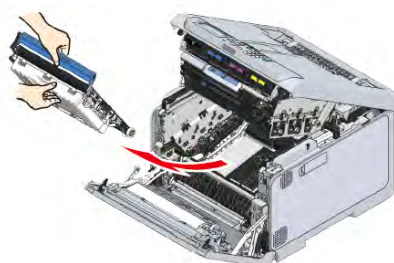
- 3 ベルトユニットの青い取っ手を持ち、ベルトユニットを取り出します。

- イメージドラム（緑の筒の部分）は、非常に傷つきやすいため、取り扱いには十分注意してください。
- イメージドラムは直射日光や強い光（約 1,500 ルクス以上）に当てないでください。室内の照明の下でも 5 分間以上は放置しないでください。

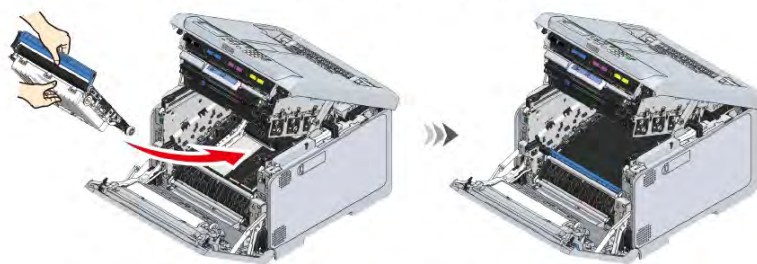
- 5 ベルトユニットの青い取っ手を持ち、装置にセットします。

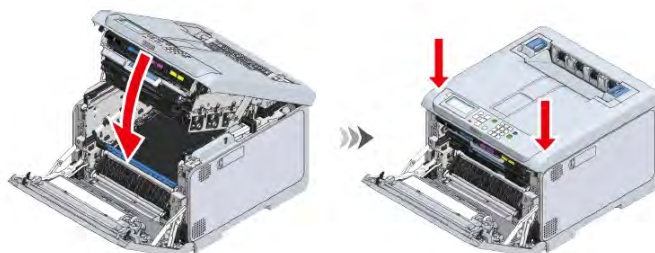
- 6 本体排紙トレイを閉じ、両端を上からしっかり押します。

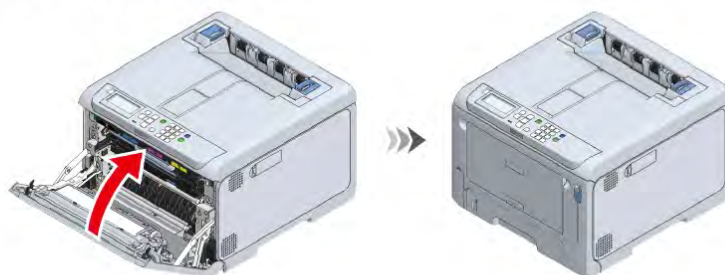
- 7 フロントカバーを両手でしっかりと閉じます。
